# 日光宇都宮道路に関する 有識者会議 (第2回)

平成27年1月14日・19日

栃木県道路公社・栃木県

# 日光宇都宮道路 補修対象構造物位置図

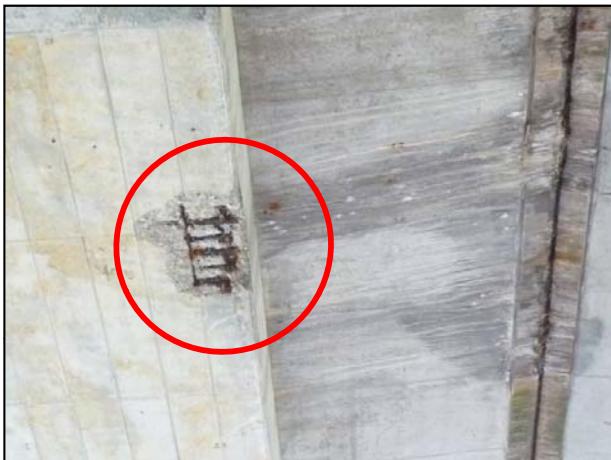
主桁の損傷

- 【桁】 鉄筋露出、うき（要補修）
- 【床版】 鉄筋露出、中央分離帯より漏水（要補修）
- 【支承】 腐食（要補修）
- 【橋面】 舗装ひび割れ、縁石破損（要補修）
- 【伸縮装置】 腐食、目地部に穴（要補修）

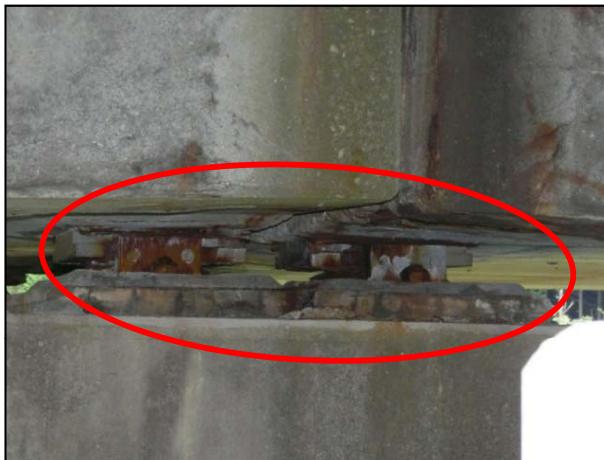
支承の損傷

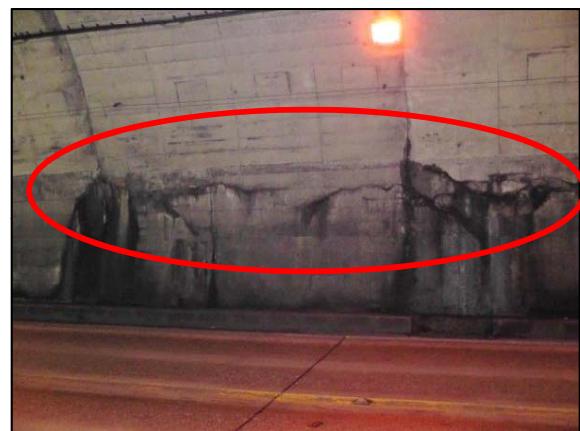
逆巻き工法の縦断方向打ち継目から漏水

- 【覆工】ひび割れ及び漏水（要補修）
- 【覆工背面】空洞化（要補修）
- 【非常用設備】腐食（要更新）
- 【照明設備】外板塗装剥離及び取付金具腐食（要更新）
- 【情報板設備】発錆・腐食（要更新）
- 【換気設備】JF外板塗装剥離及び腐食（要更新）
- 【受電設備】機器老朽化（要更新）

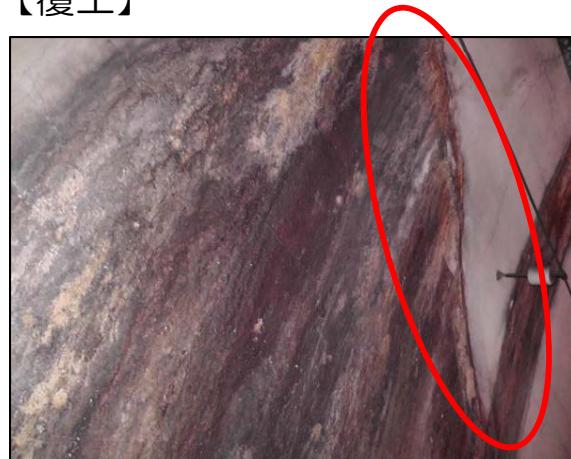
ひび割れ箇所からの漏水、  
及び遊離石灰

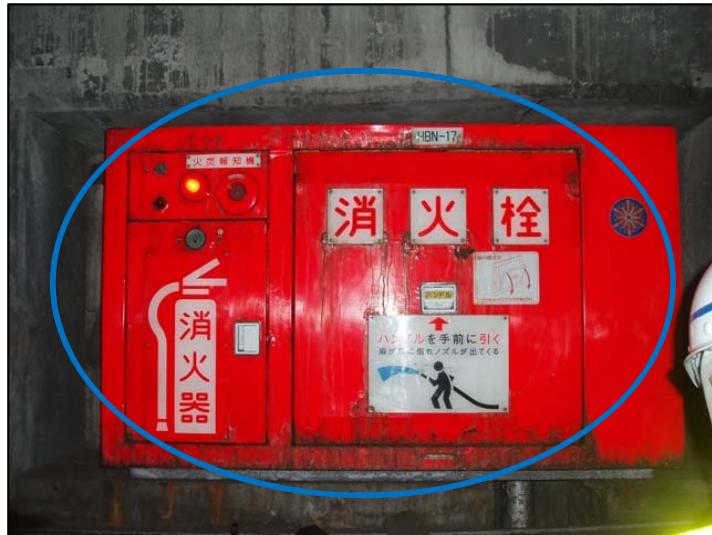
【非常用設備】

消火栓の発錆・腐食

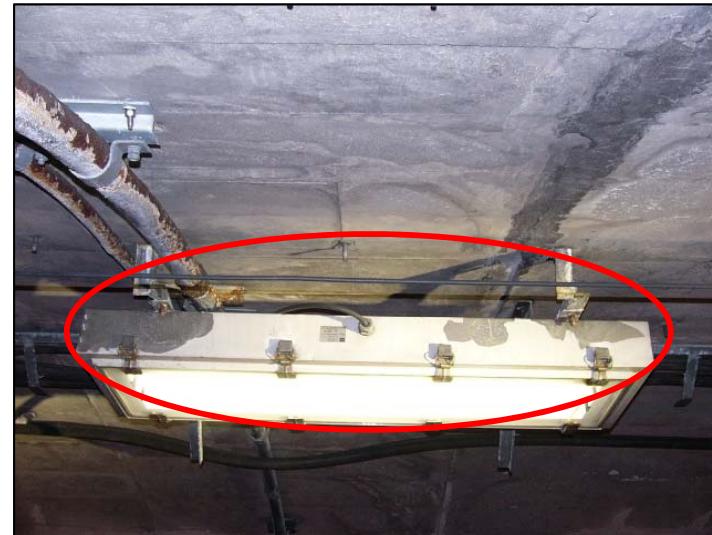
【照明設備】

器具の塗装剥離、取付金具の発錆・腐食

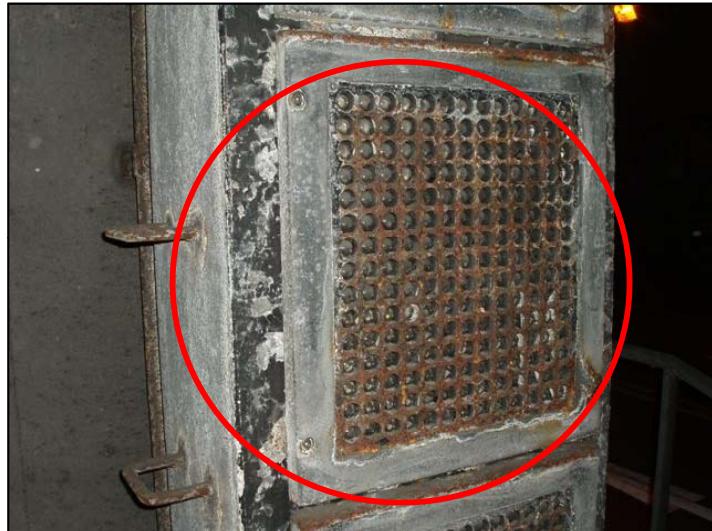
【道路情報板設備】

標示板等の発錆・腐食

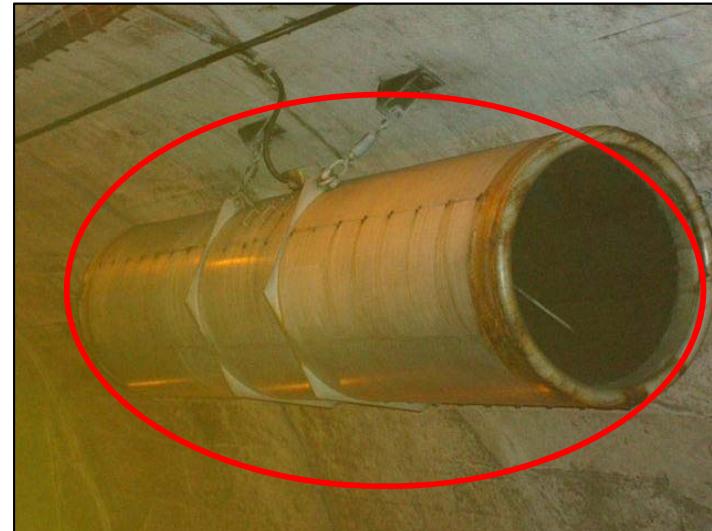
【換気設備】

ジェットファン本体の発錆・腐食

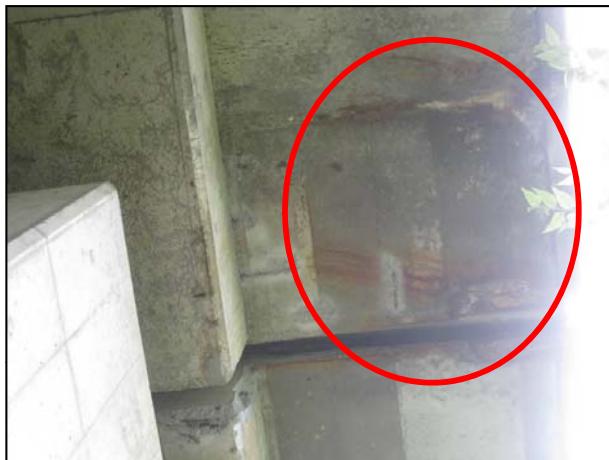
床版の損傷

- 【桁】 鉄筋露出（要補修）
- 【床版】 鉄筋露出（要補修）
- 【支承】 腐食、台座剥離（要補修）
- 【橋面】 製装ひび割れ、縁石破損（要補修）
- 【伸縮装置】 腐食（要補修）

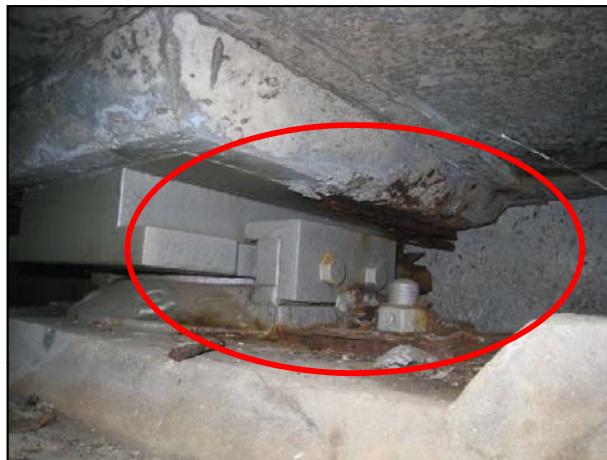
支承の損傷

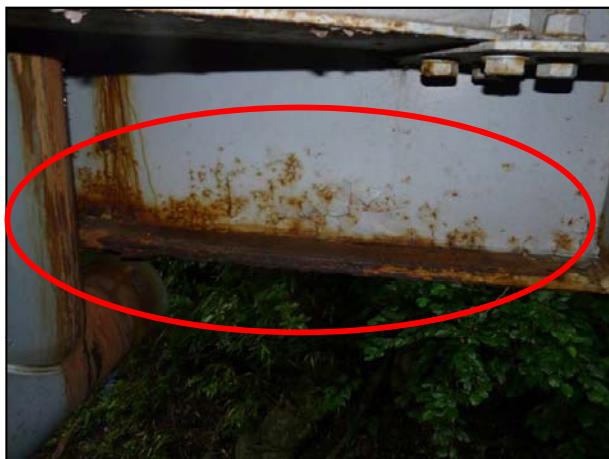
主桁・横桁の損傷

- 【桁】 腐食（要補修）
- 【床版】 腐食、断面欠損（要補修）
- 【支承】 腐食、台座剥離（要補修）
- 【橋面】 縁石破損（要補修）
- 【伸縮装置】 腐食（要補修）

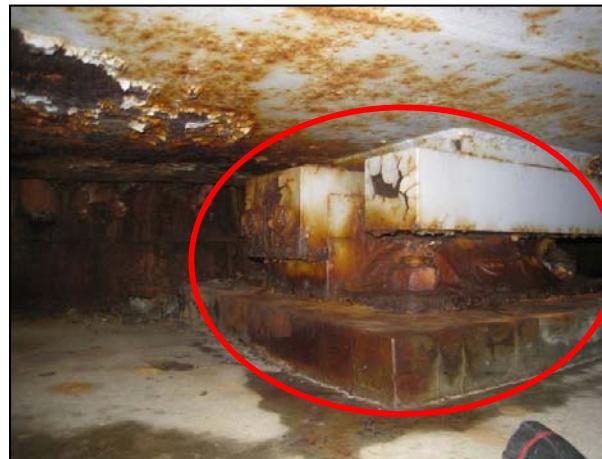
支承の損傷

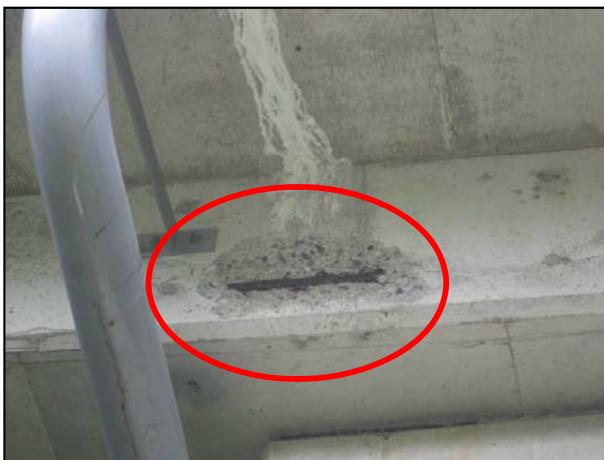
主桁の損傷

- 【桁】 鉄筋露出、剥離（要補修）
- 【床版】 鉄筋露出（要補修）
- 【支承】 腐食（要補修）
- 【橋面】 補装ひび割れ、縁石破損（要補修）
- 【伸縮装置】 腐食（要補修）

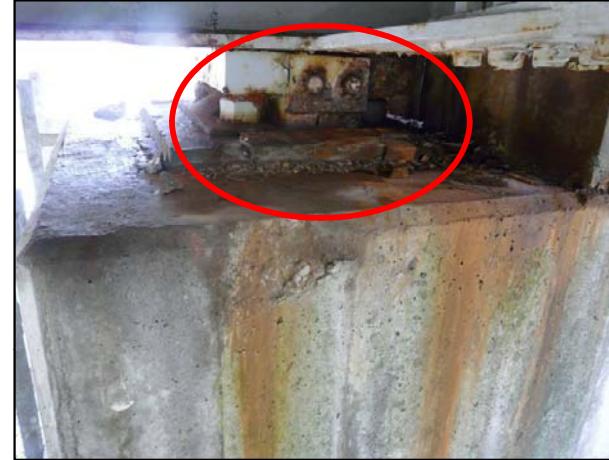
落橋防止・支承の損傷

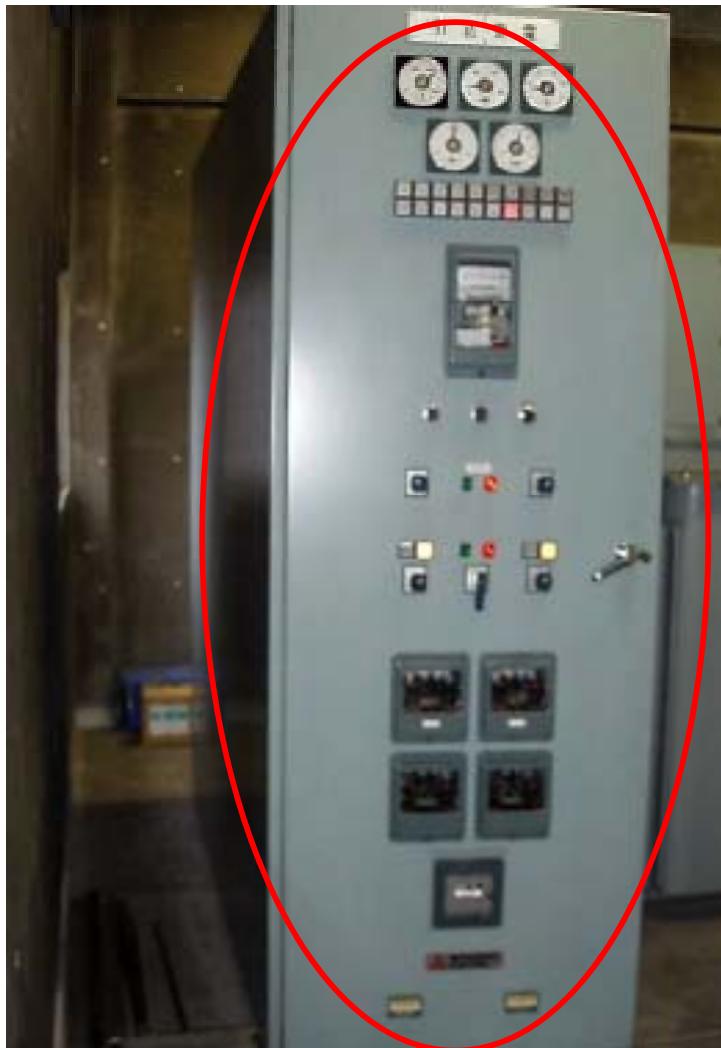
【受電設備】

耐用年数超過

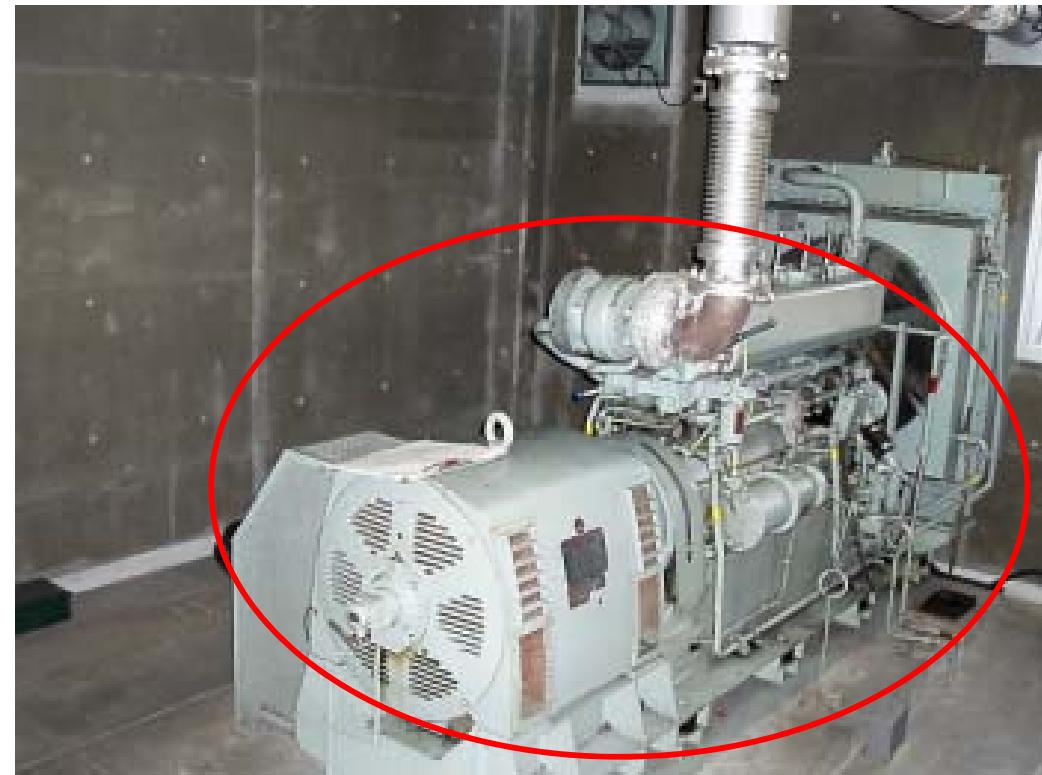
【自家発電装置】

耐用年数超過
