參 考 資 料

① 山王橋 (さんのうばし)

施設名：日光宇都宮道路 山王橋
 橋種：PC単純T桁
 橋長：14.73m (支間：14.09m)
 幅員：20.0m (車道部幅員 2@7.0 = 14.0m)
 竣工：1975年 (築37年)
 交通量：23,687台／日 (H25)

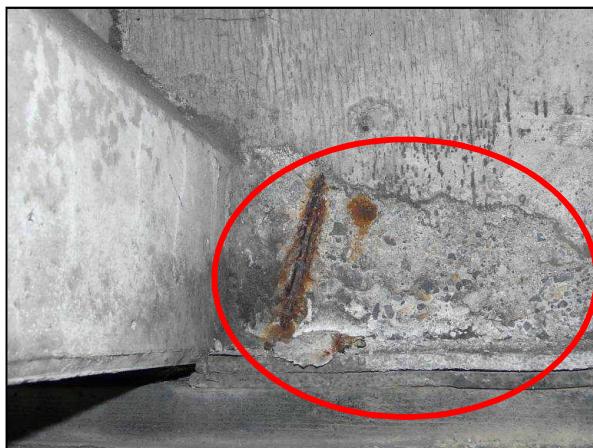
主桁・横桁の損傷

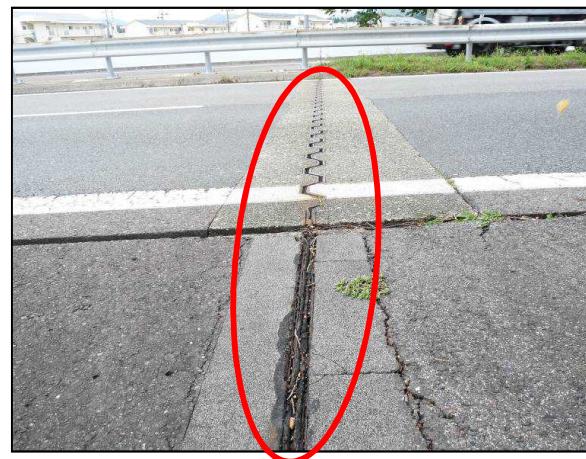
伸縮装置の腐食、漏水

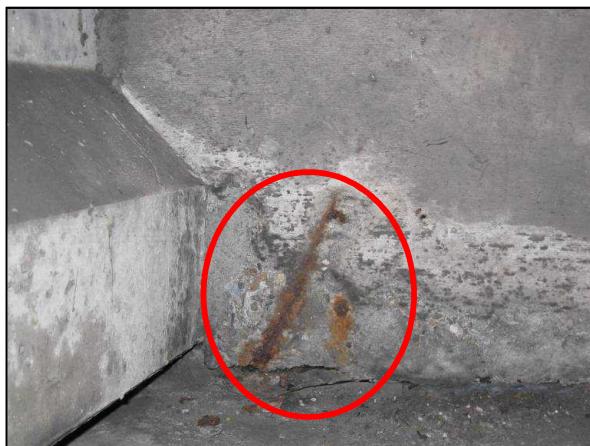
主桁・横桁の損傷

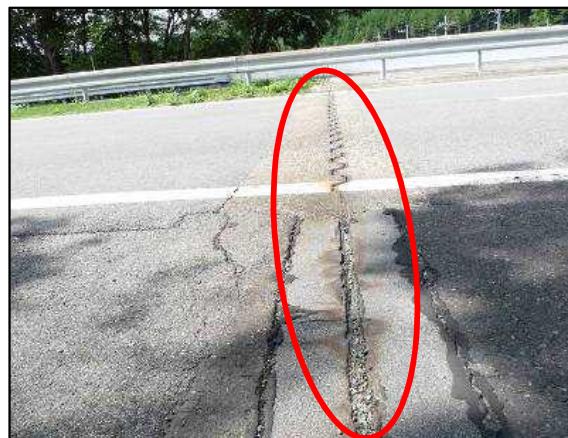
伸縮装置の腐食、漏水

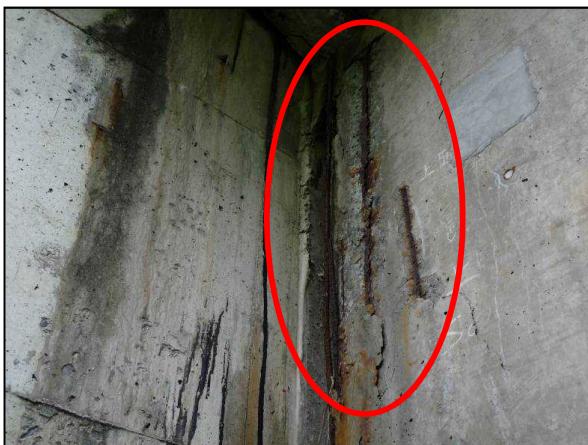
主桁の損傷

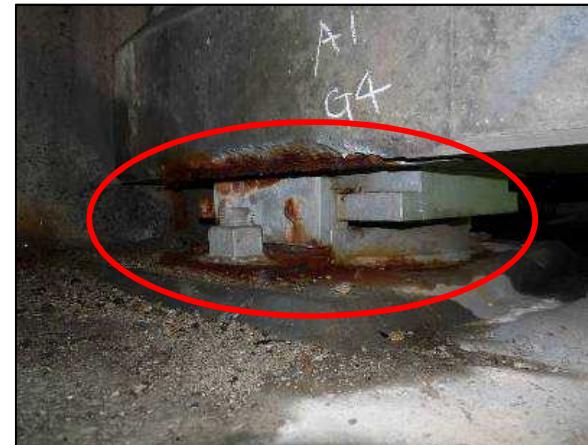
支承の腐食

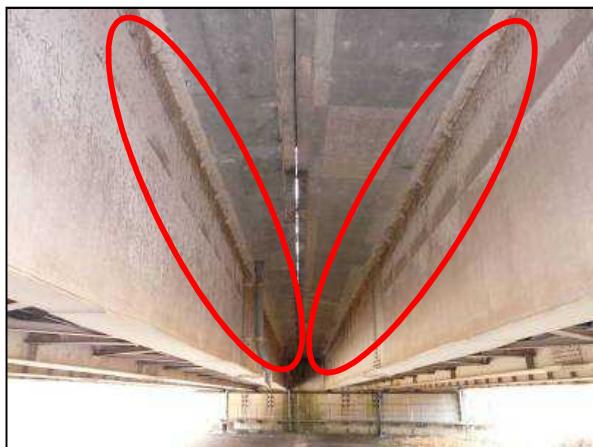
主桁・横桁の防食機能劣化

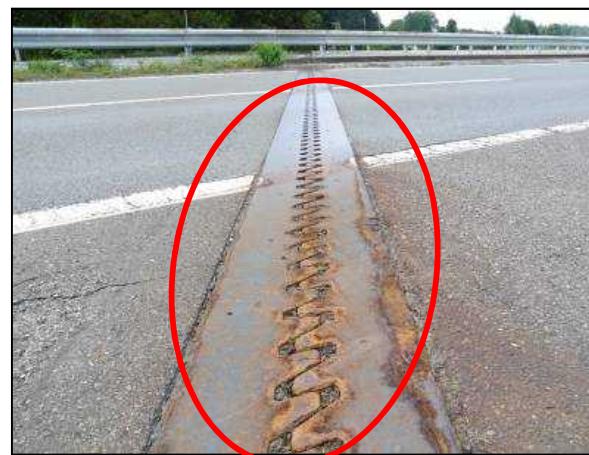
伸縮装置の損傷、漏水

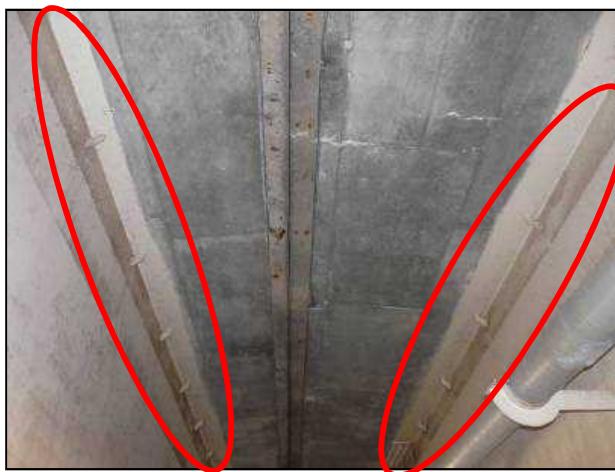
主桁・横桁の損傷

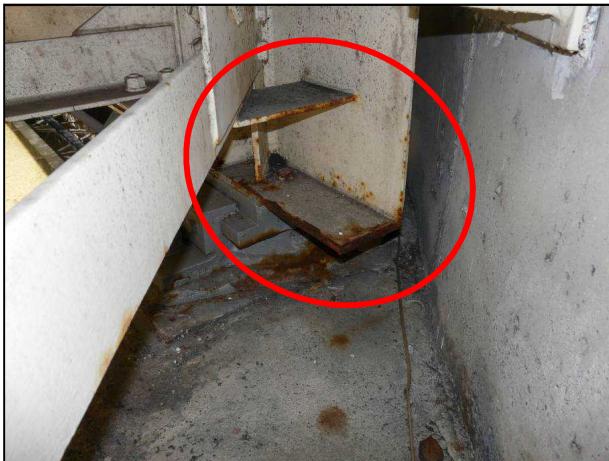
主桁・横桁の損傷

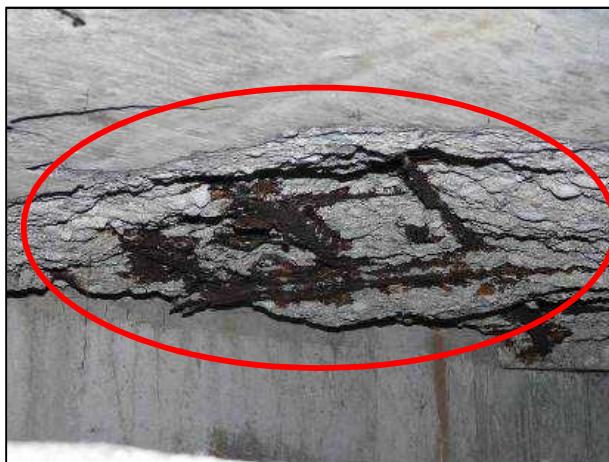
主桁の損傷

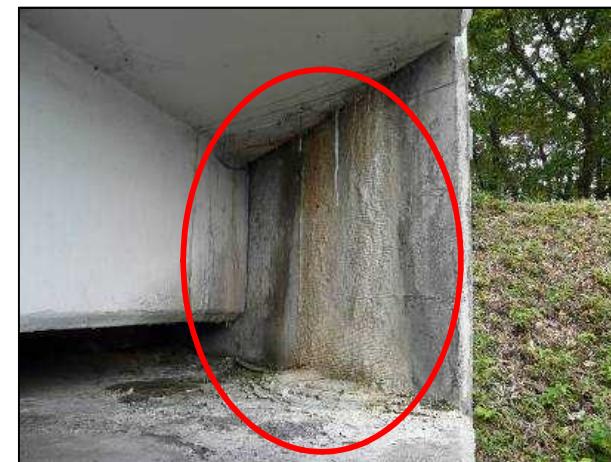
伸縮装置からの漏水

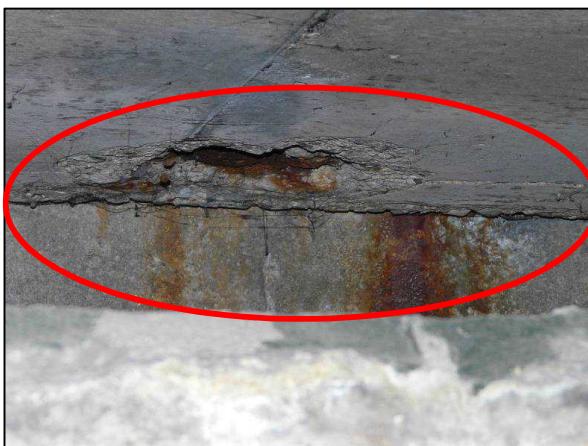
主桁の損傷

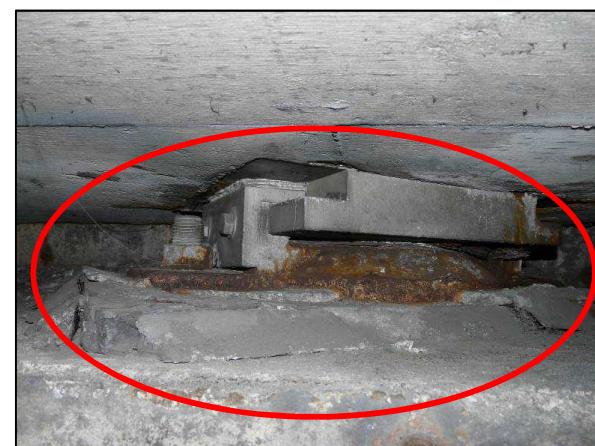
支承の腐食、沓座部剥離

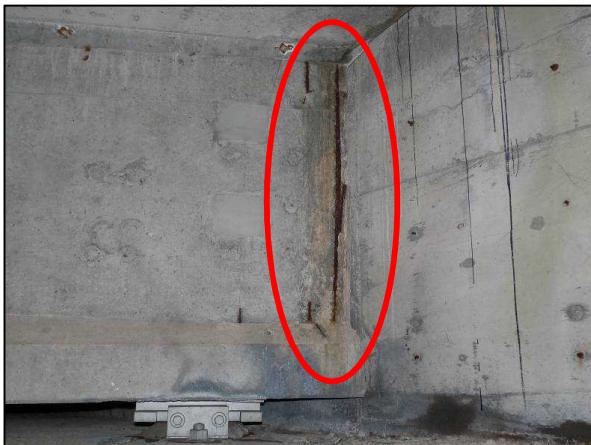
主桁の損傷

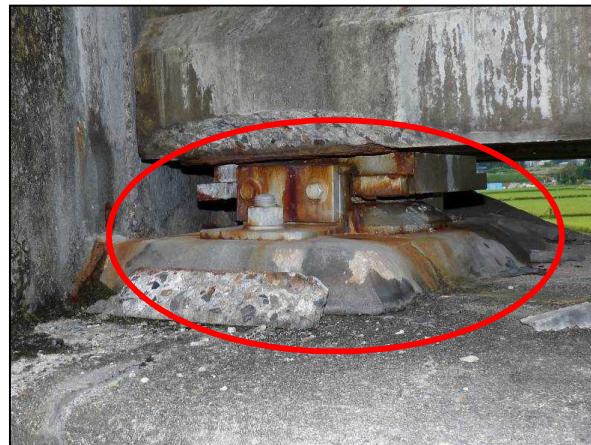
支承の損傷

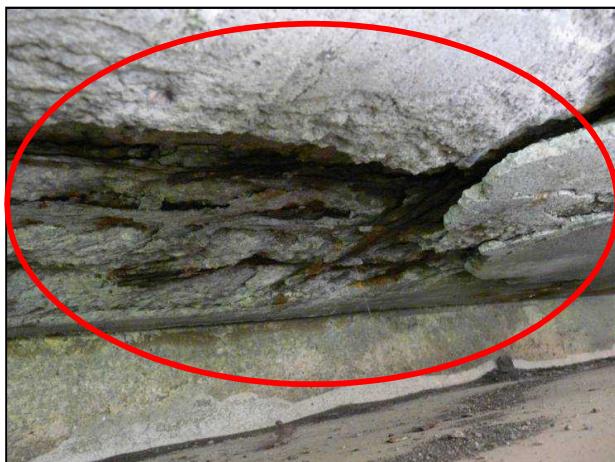
主桁・横桁の損傷

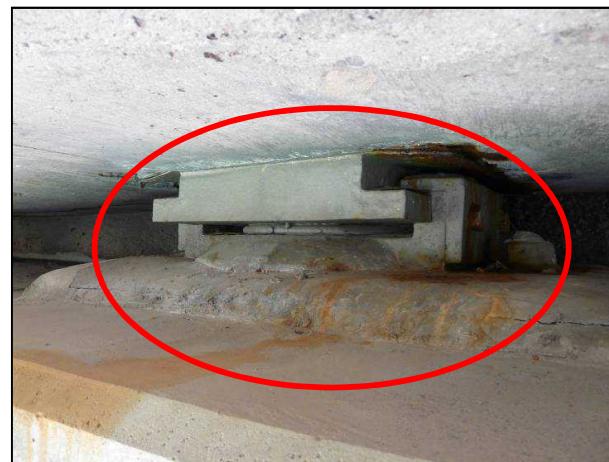
落橋防止・支承の損傷

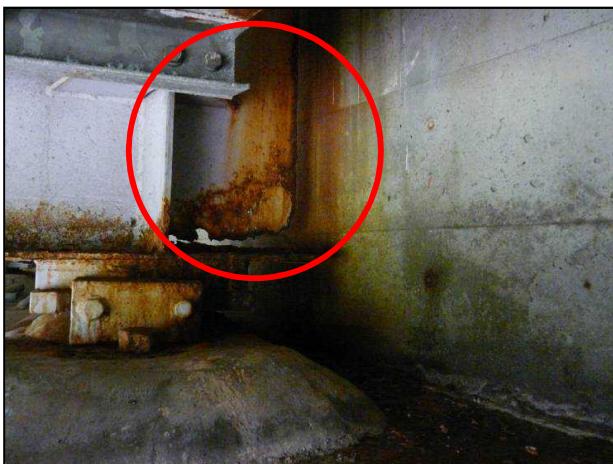
主桁の損傷

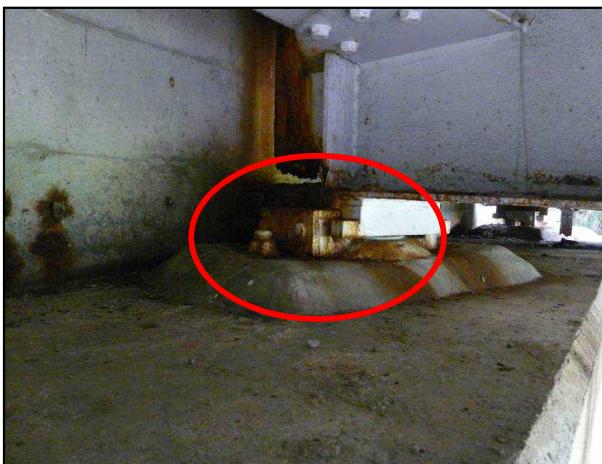
支承の損傷

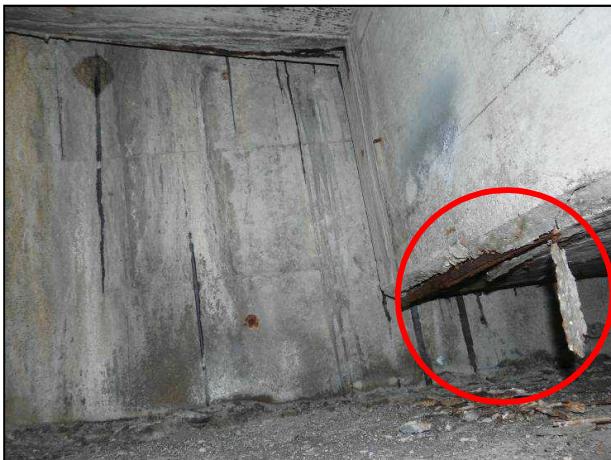
主桁の損傷

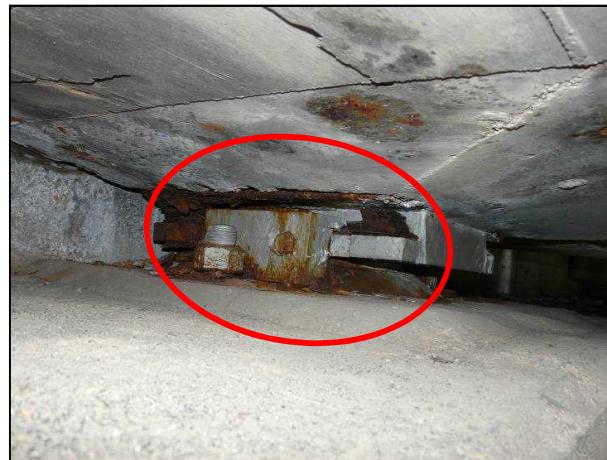
支承の損傷

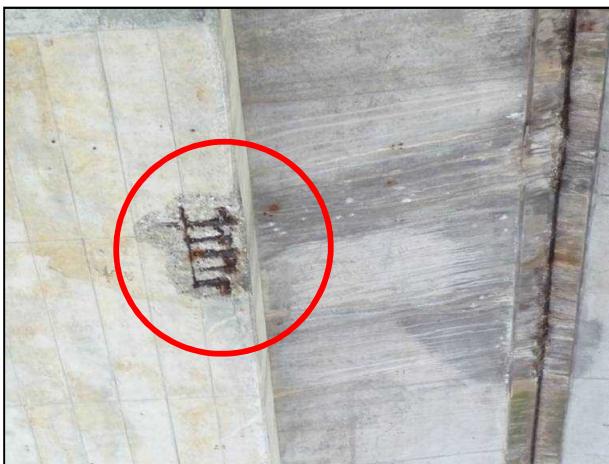
主桁の損傷

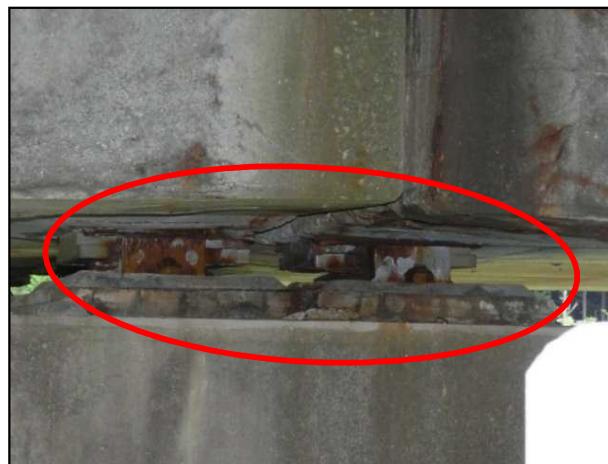
支承の損傷

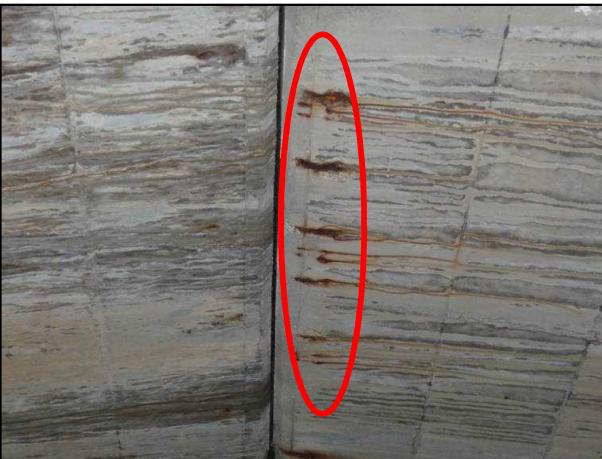
主桁・横桁の損傷

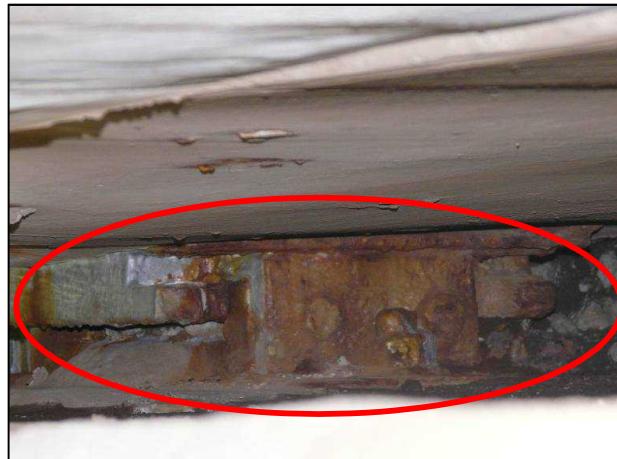
支承の損傷

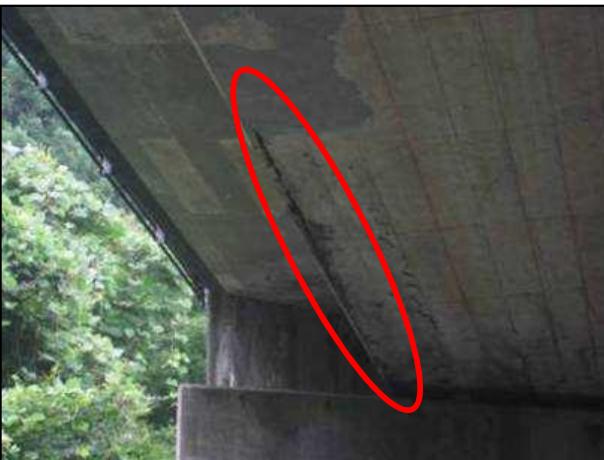
主桁の損傷

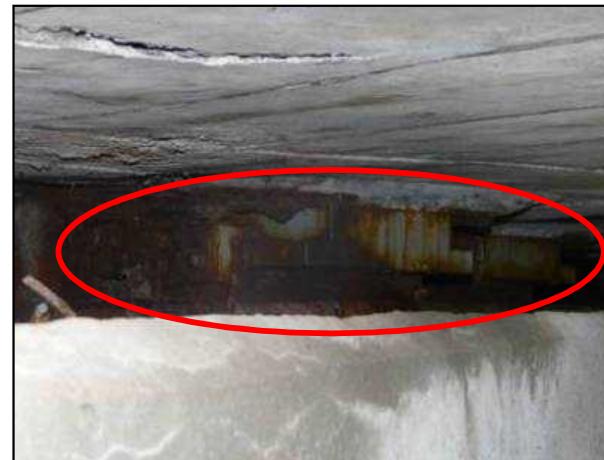
支承の損傷

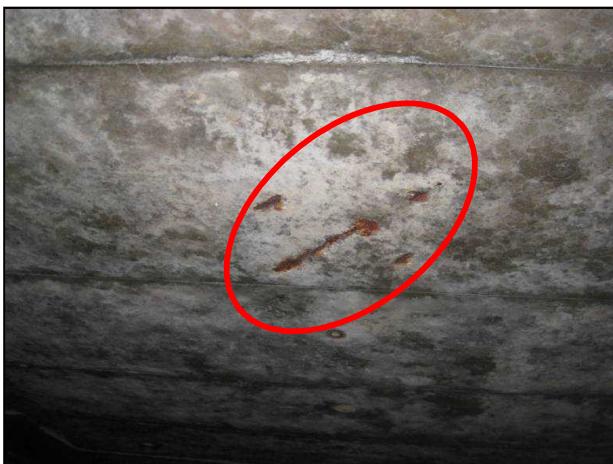
主桁の損傷

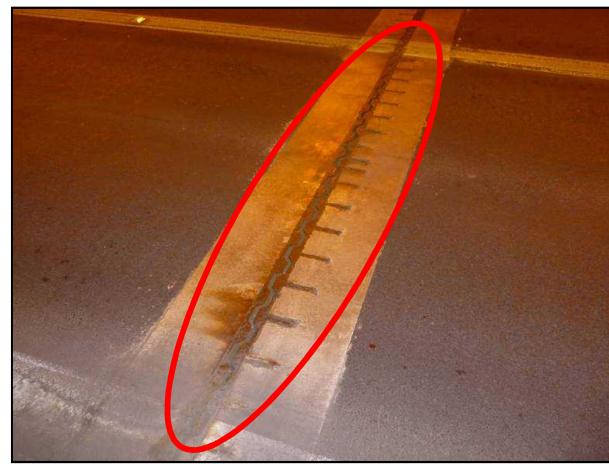
伸縮装置の損傷

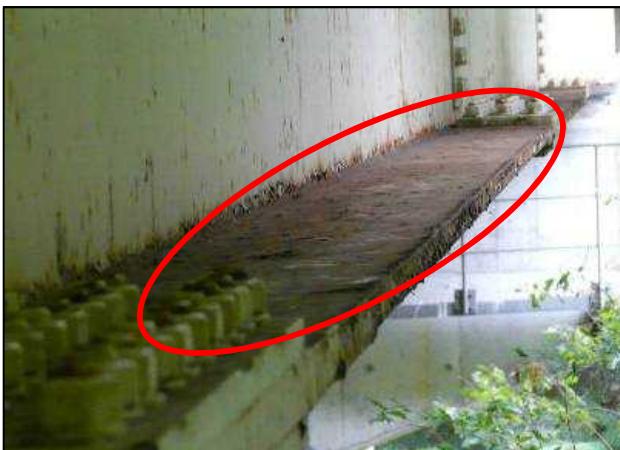
主桁・横桁の損傷

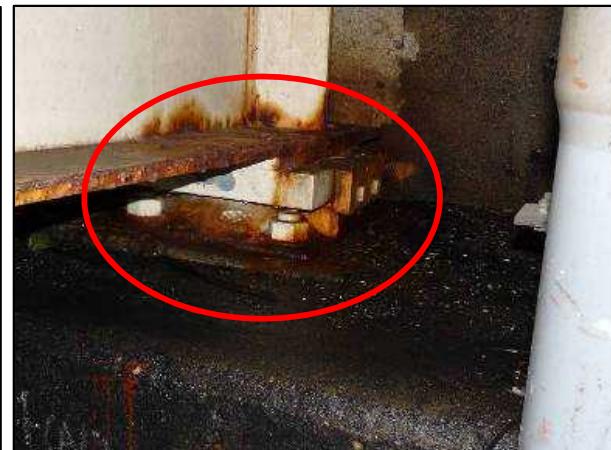
支承の損傷

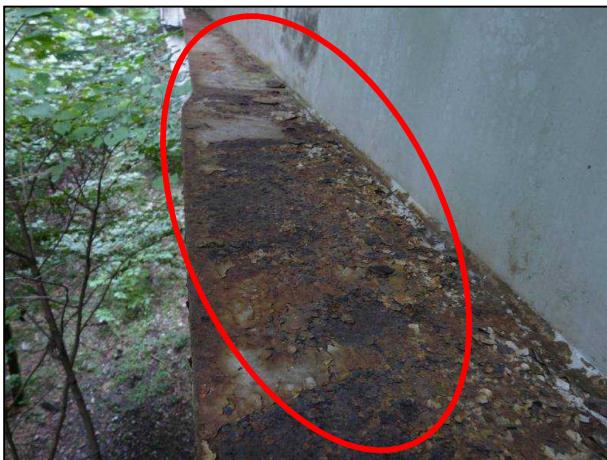
主桁・横桁の損傷

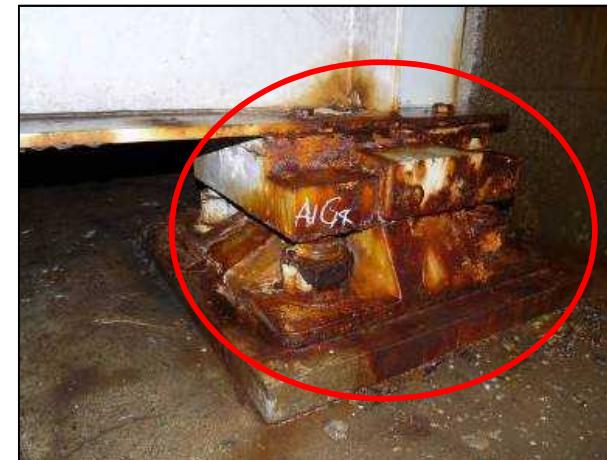
落橋防止・支承の損傷

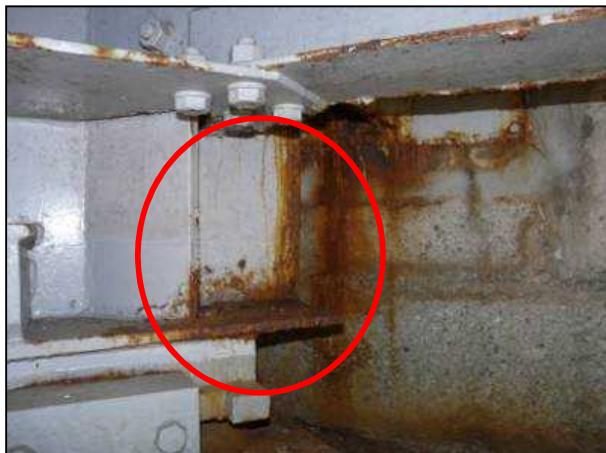
主桁の損傷

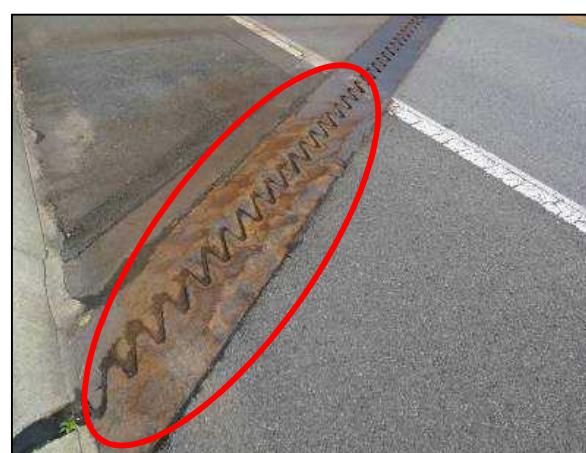
伸縮装置の損傷

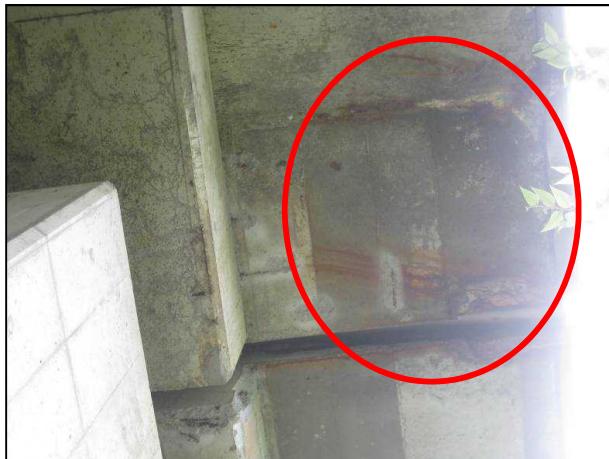
床版の損傷

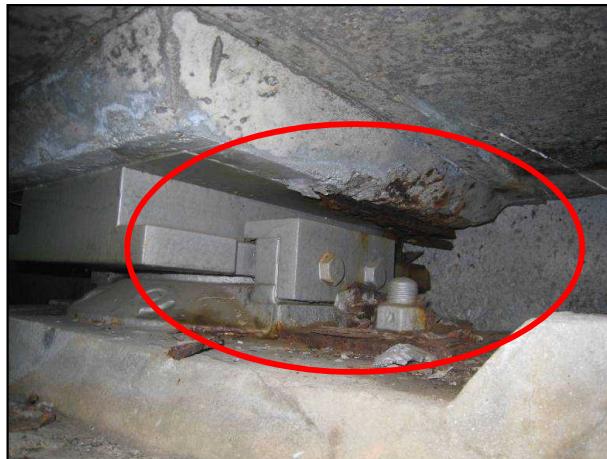
支承の損傷

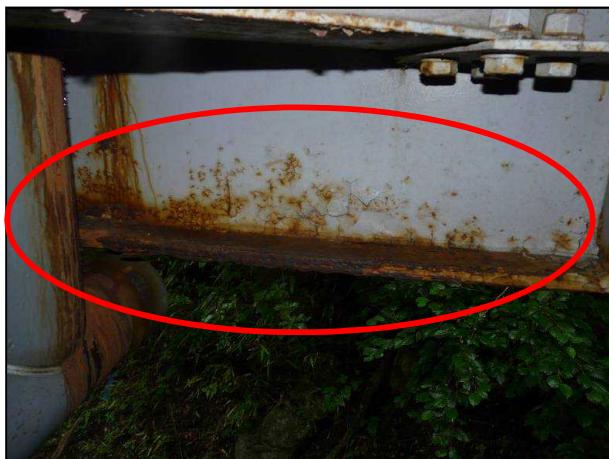
主桁・横桁の損傷

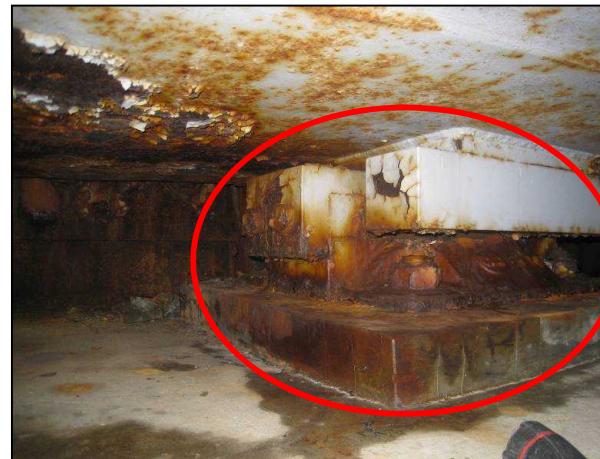
支承の損傷

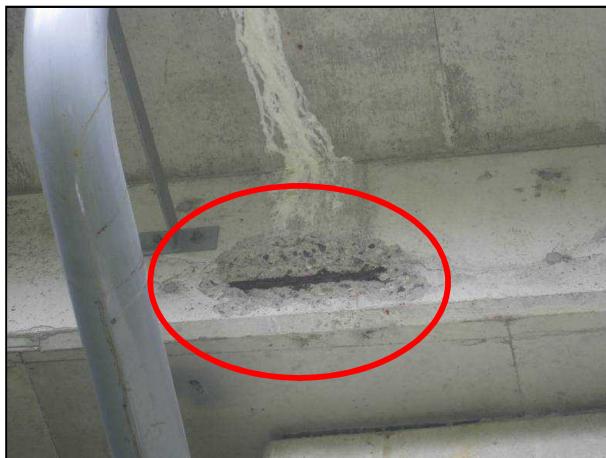
主桁の損傷

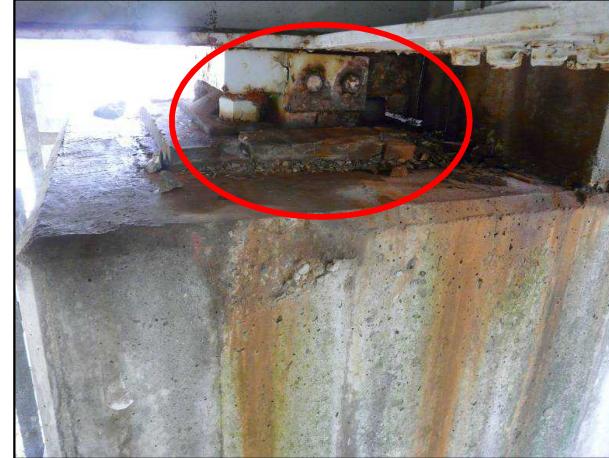
落橋防止・支承の損傷

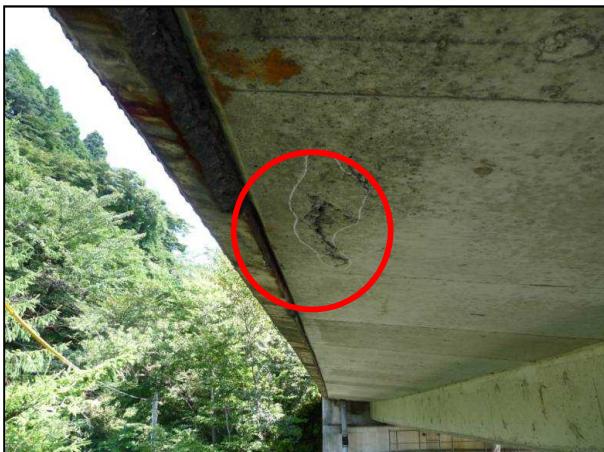
主桁の損傷

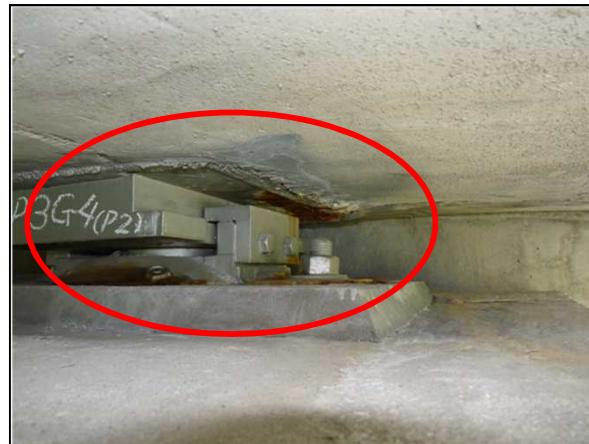
支承の損傷

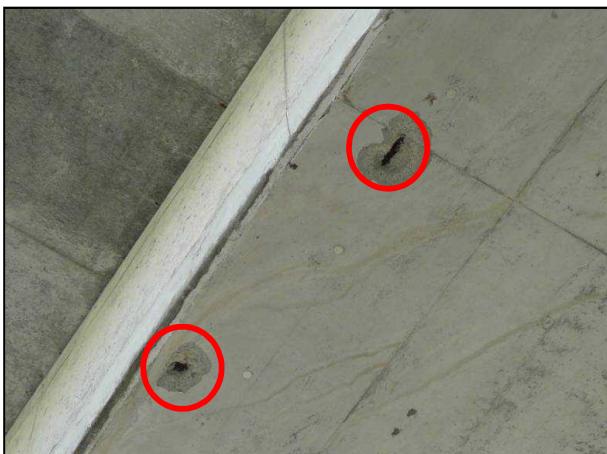
主桁の損傷

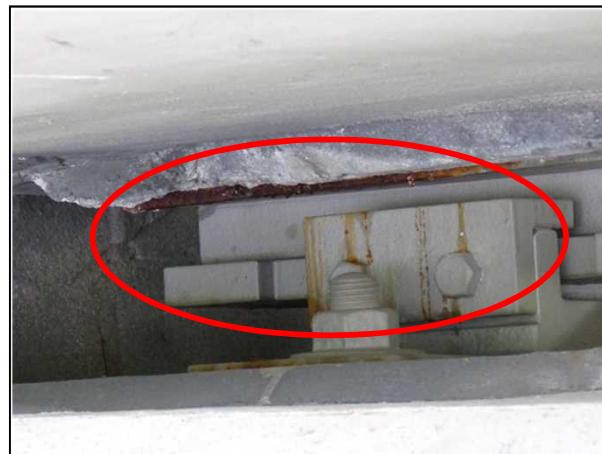
支承の損傷

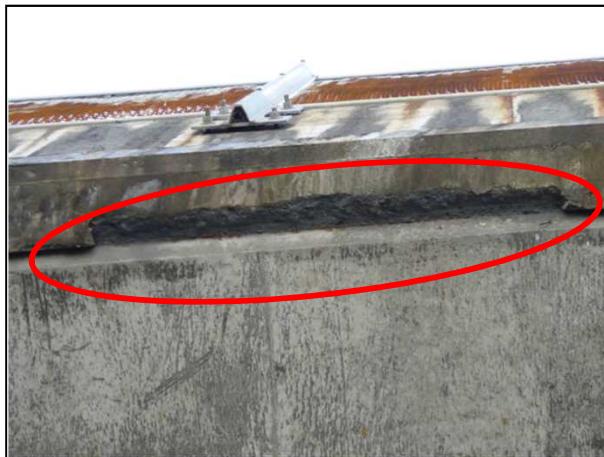
床版の損傷

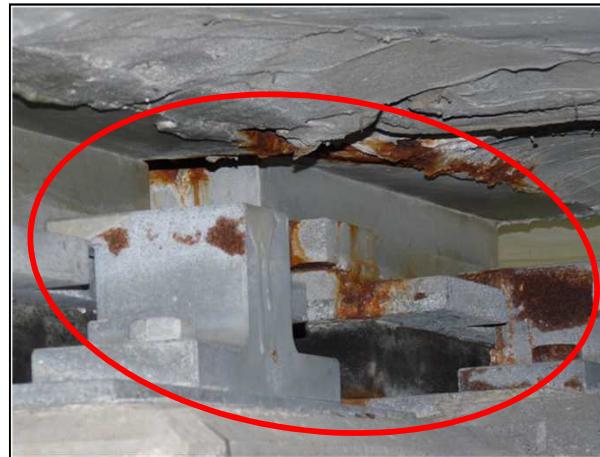
支承の損傷

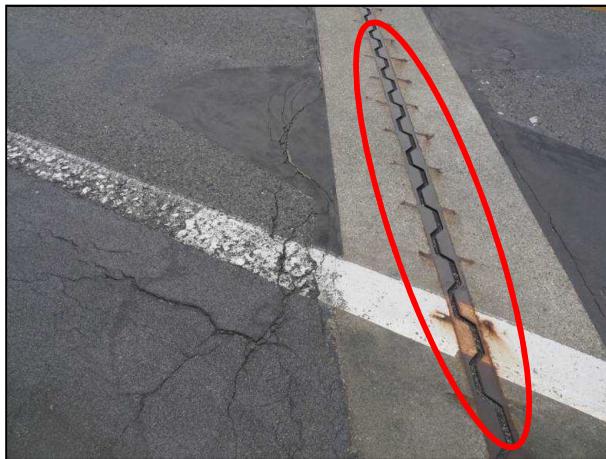
伸縮装置の損傷

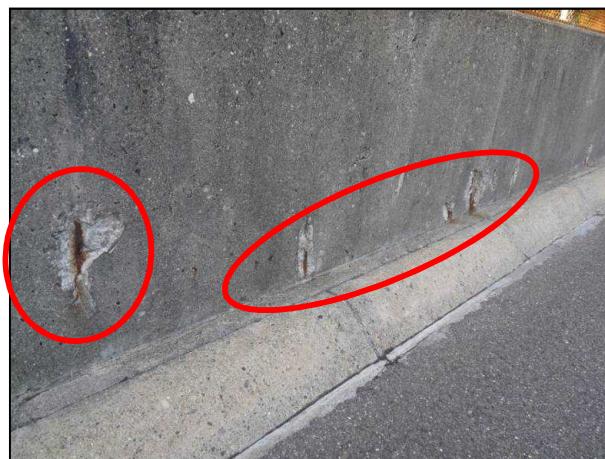
壁高欄の損傷

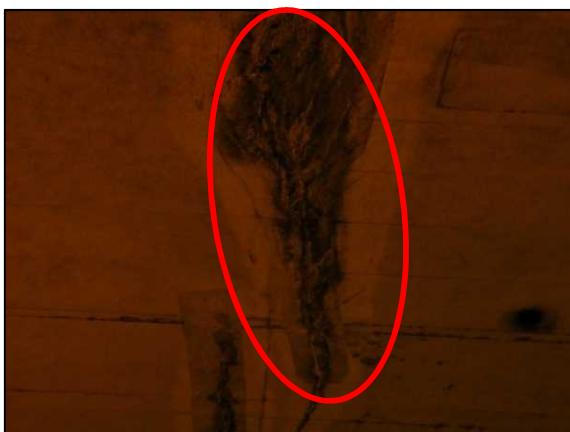
【覆工】

横断方向のひび割れ

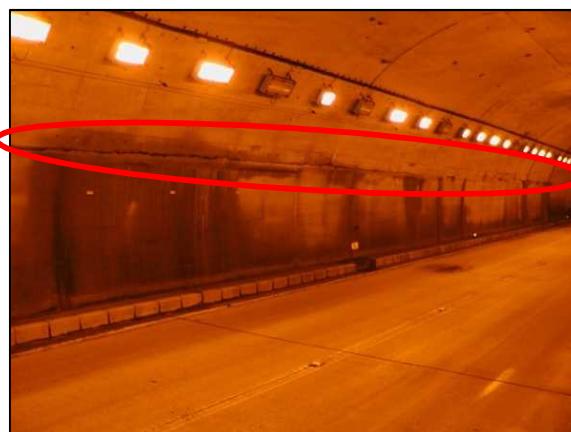
【覆工】

逆巻き工法の縦断方向打ち継目
から漏水

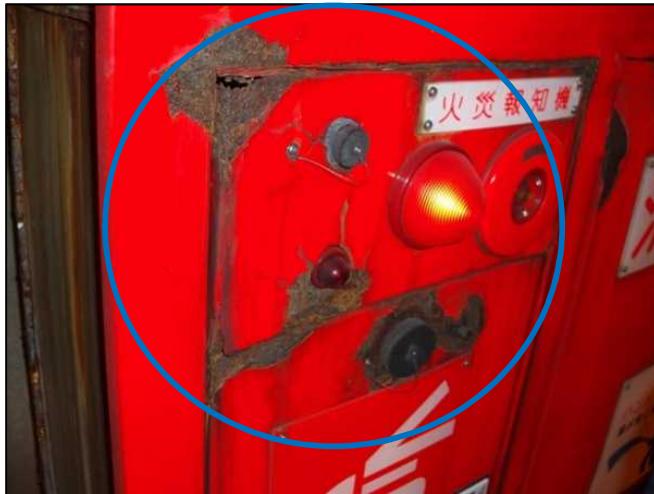
【非常用設備】

消火栓の発錆・腐食

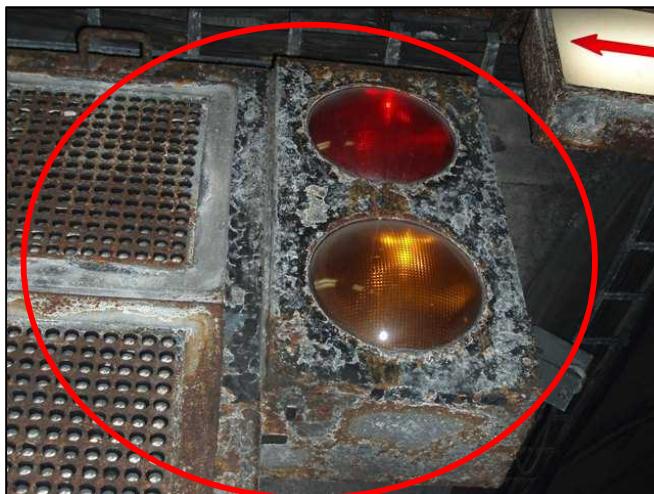
【道路情報板設備】

標示板等の発錆・腐食

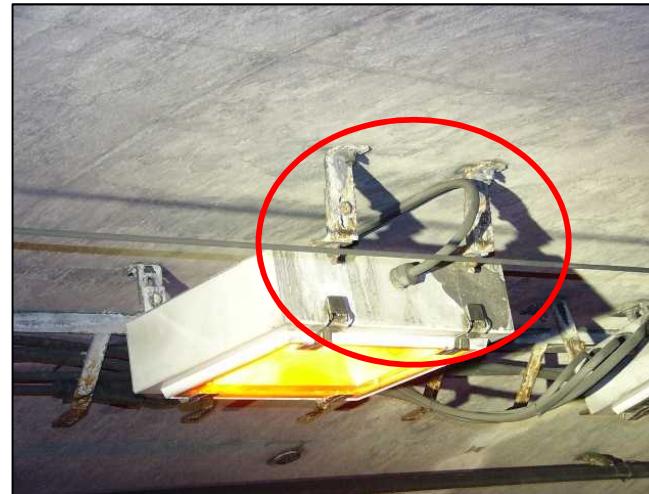
【照明設備】

器具の塗装剥離、取付金具の発錆・腐食

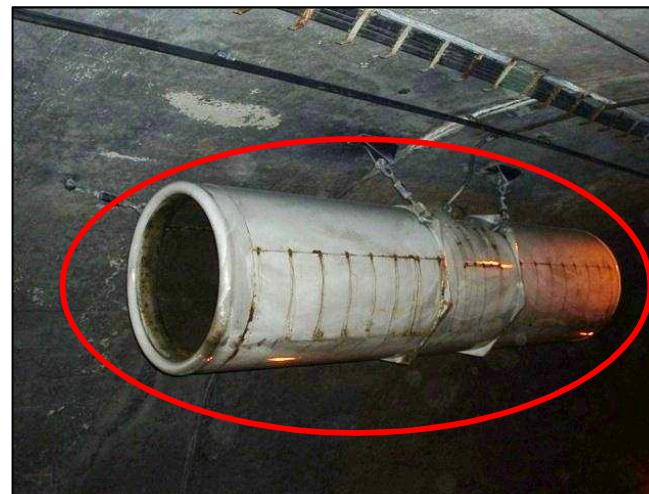
【換気設備】

ジェットファン本体の発錆・腐食

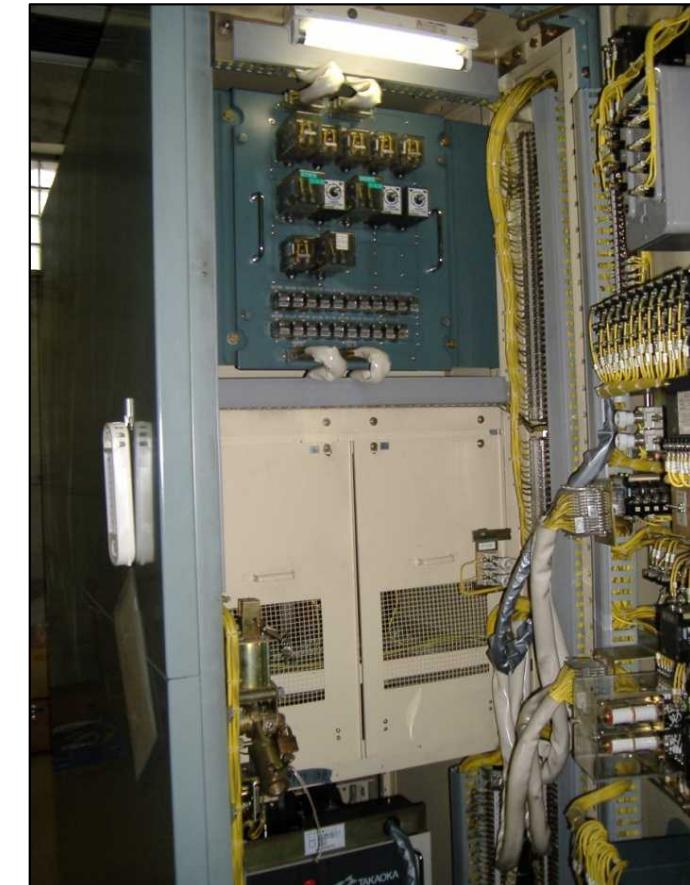
【受電設備】（両トンネル共通）

機器の老朽化、耐用年数超過

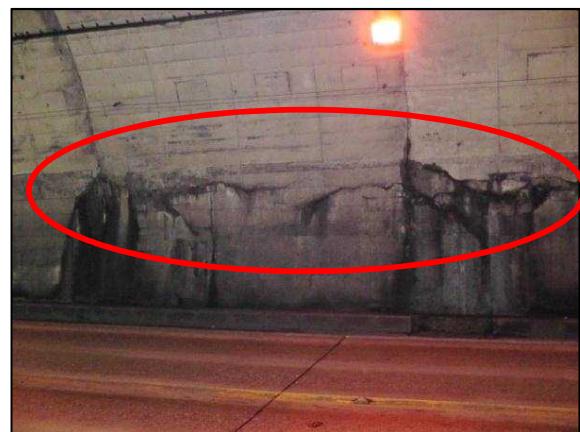
【覆工】

逆巻き工法の縦断方向打ち継目
から漏水

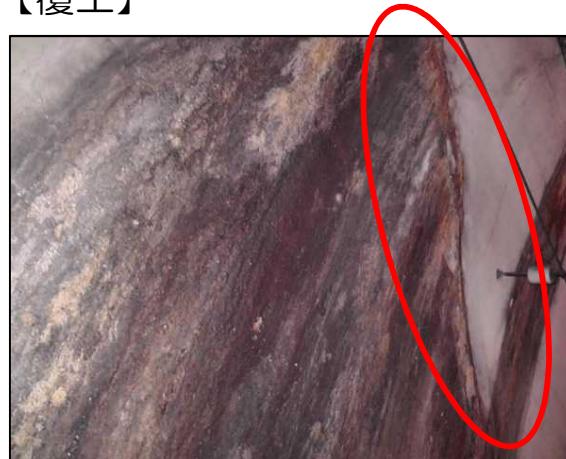
【覆工】

ひび割れ箇所からの漏水、
及び遊離石灰

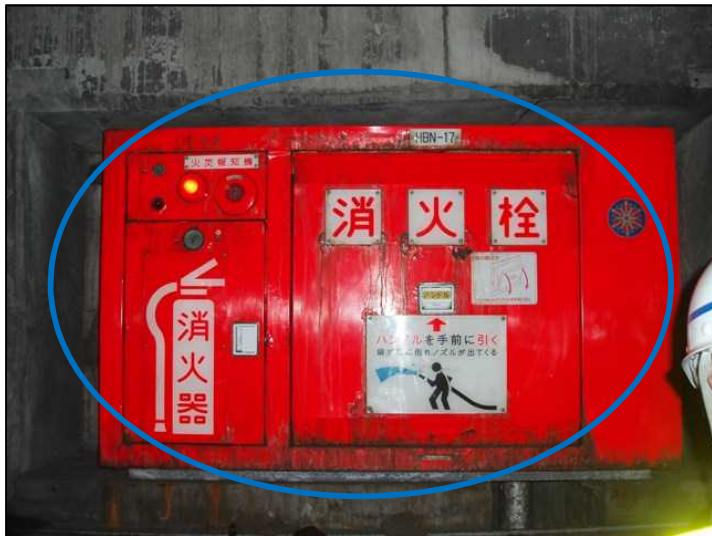
【非常用設備】

消火栓の発錆・腐食

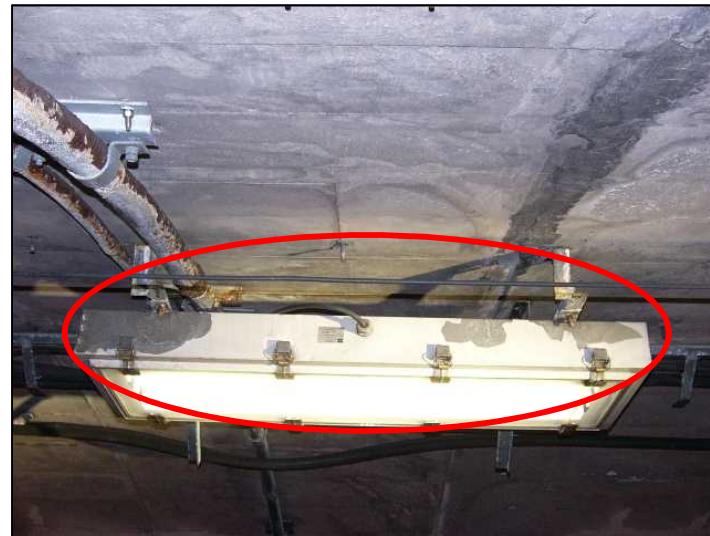
【照明設備】

器具の塗装剥離、取付金具の発錆・腐食

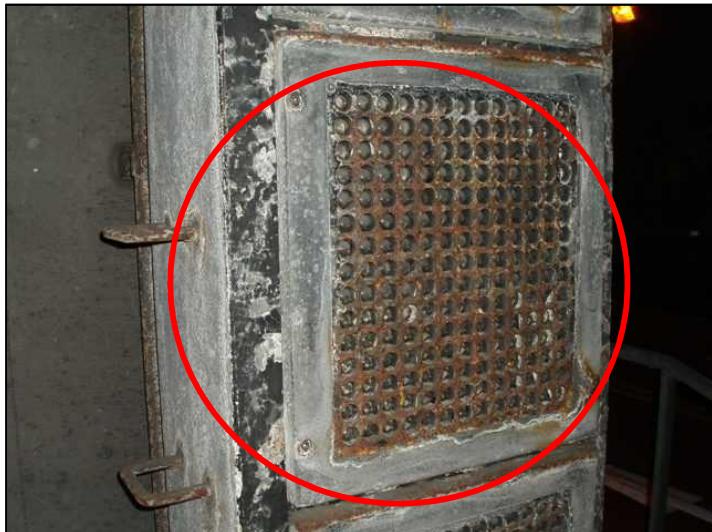
【道路情報板設備】

標示板等の発錆・腐食

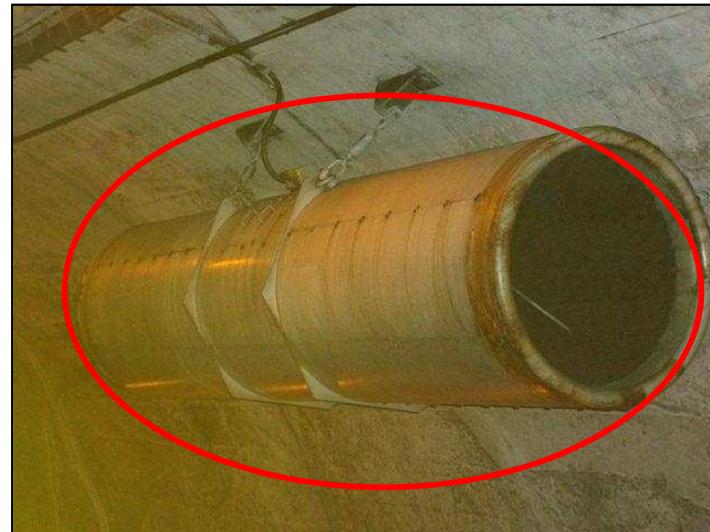
【換気設備】

ジェットファン本体の発錆・腐食

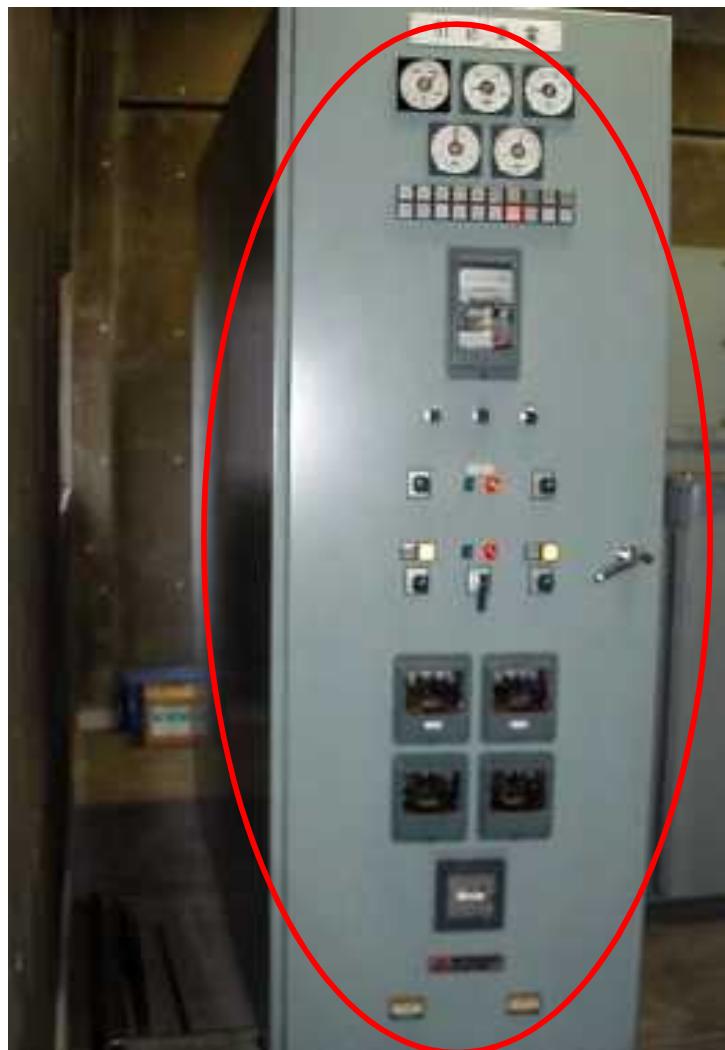
【受電設備】

耐用年数超過

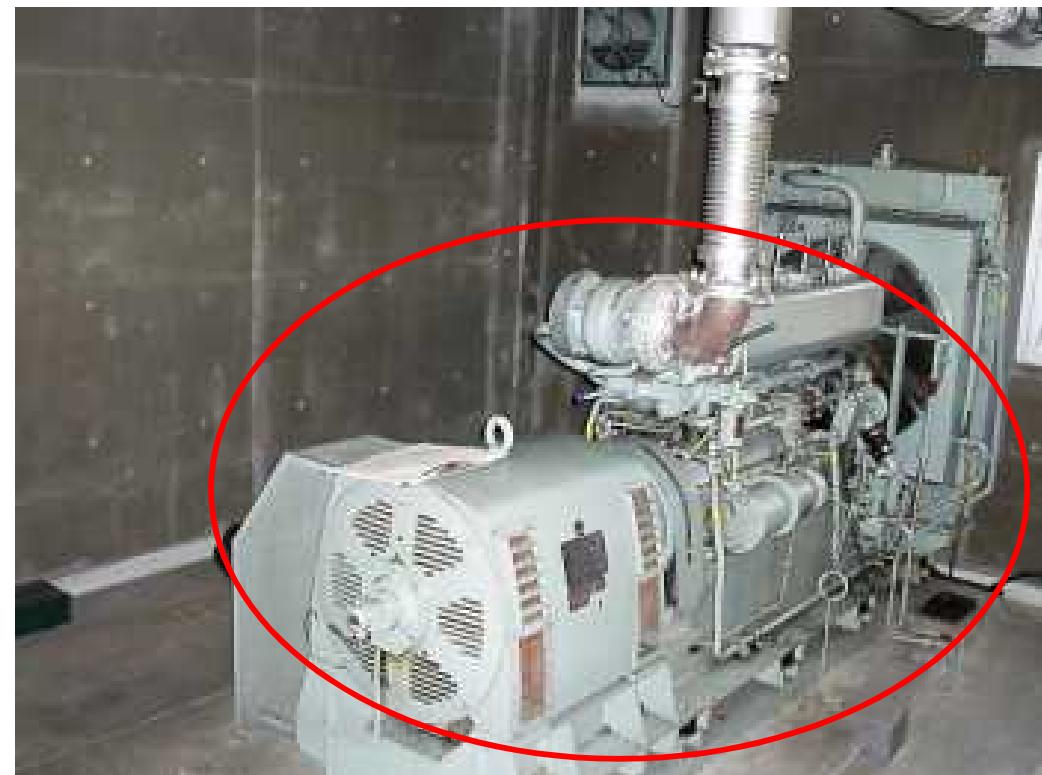
【自家発電装置】

耐用年数超過
