# 日光宇都宮道路に関する 有識者会議 (第2回)

平成27年1月14日・19日

栃木県道路公社・栃木県

# 日光宇都宮道路 補修対象構造物位置図

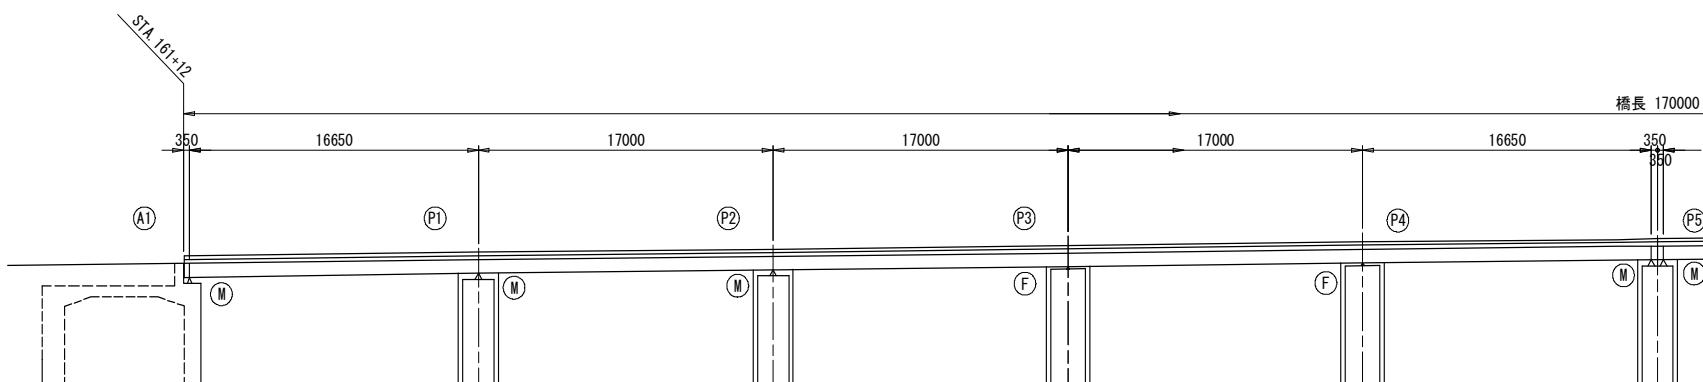
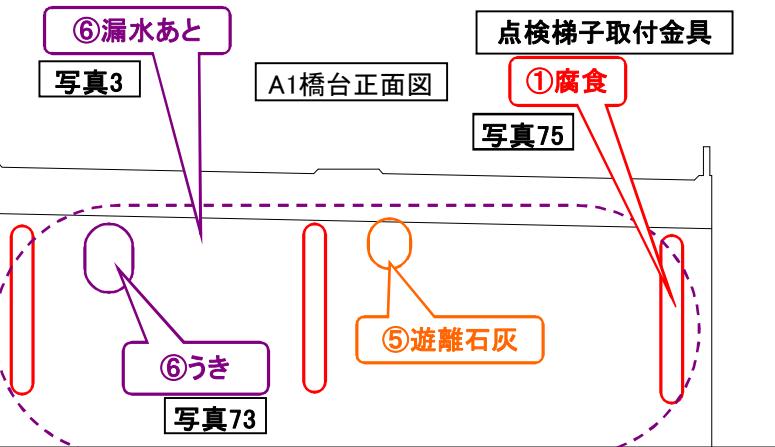
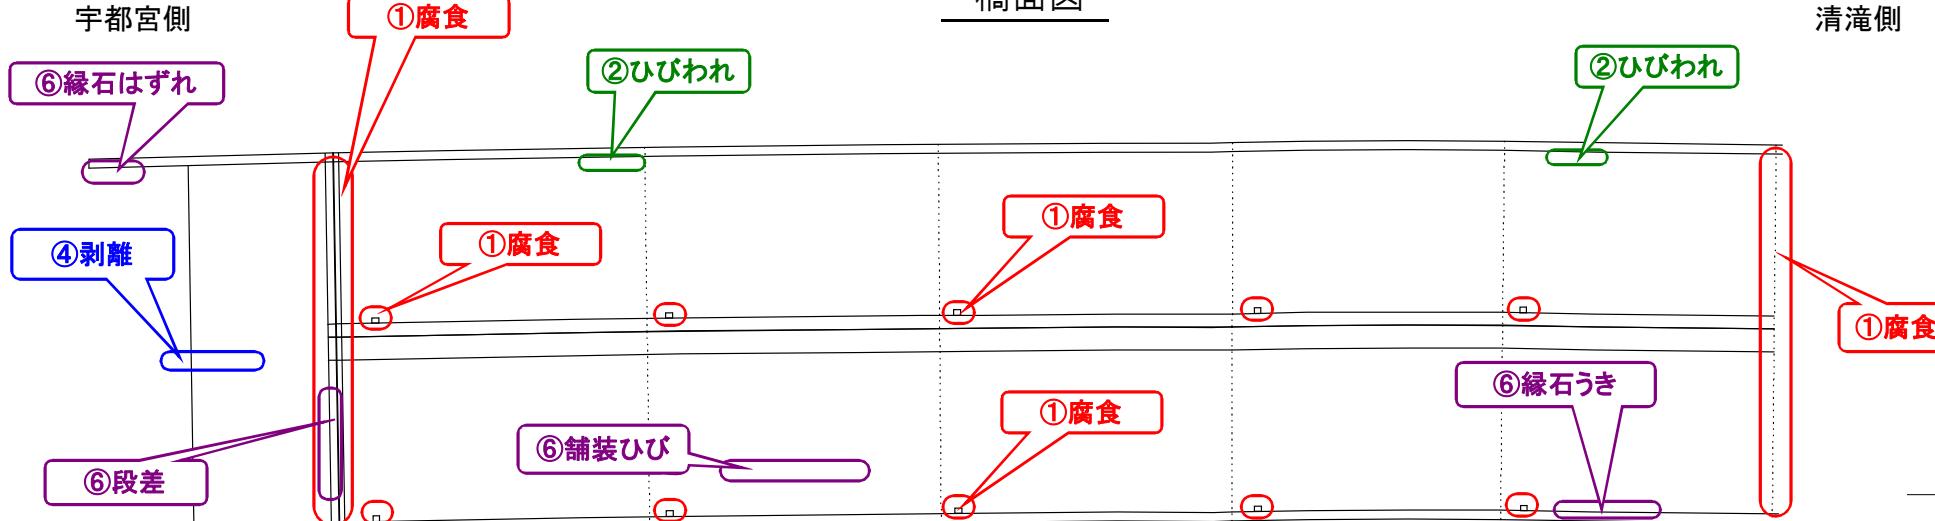
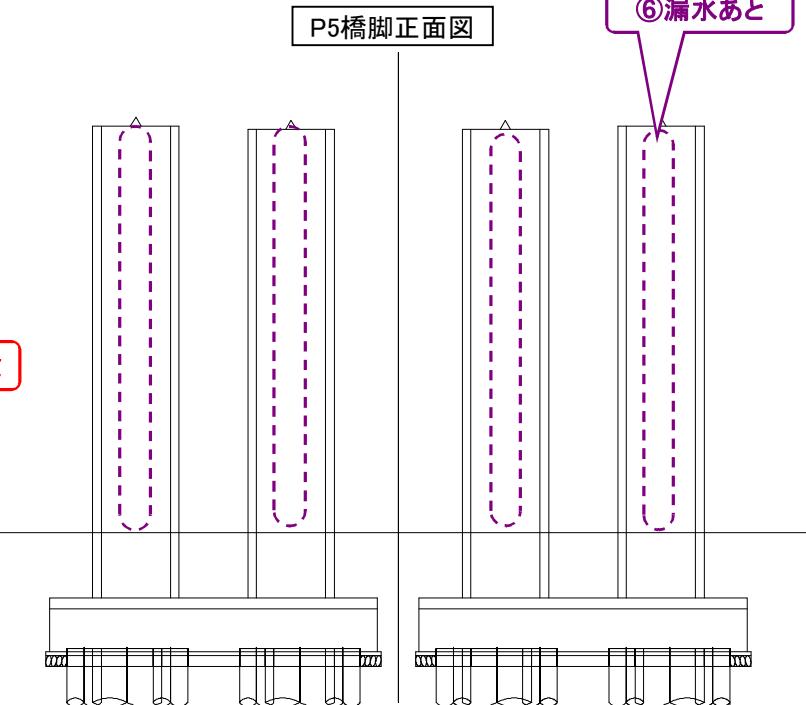
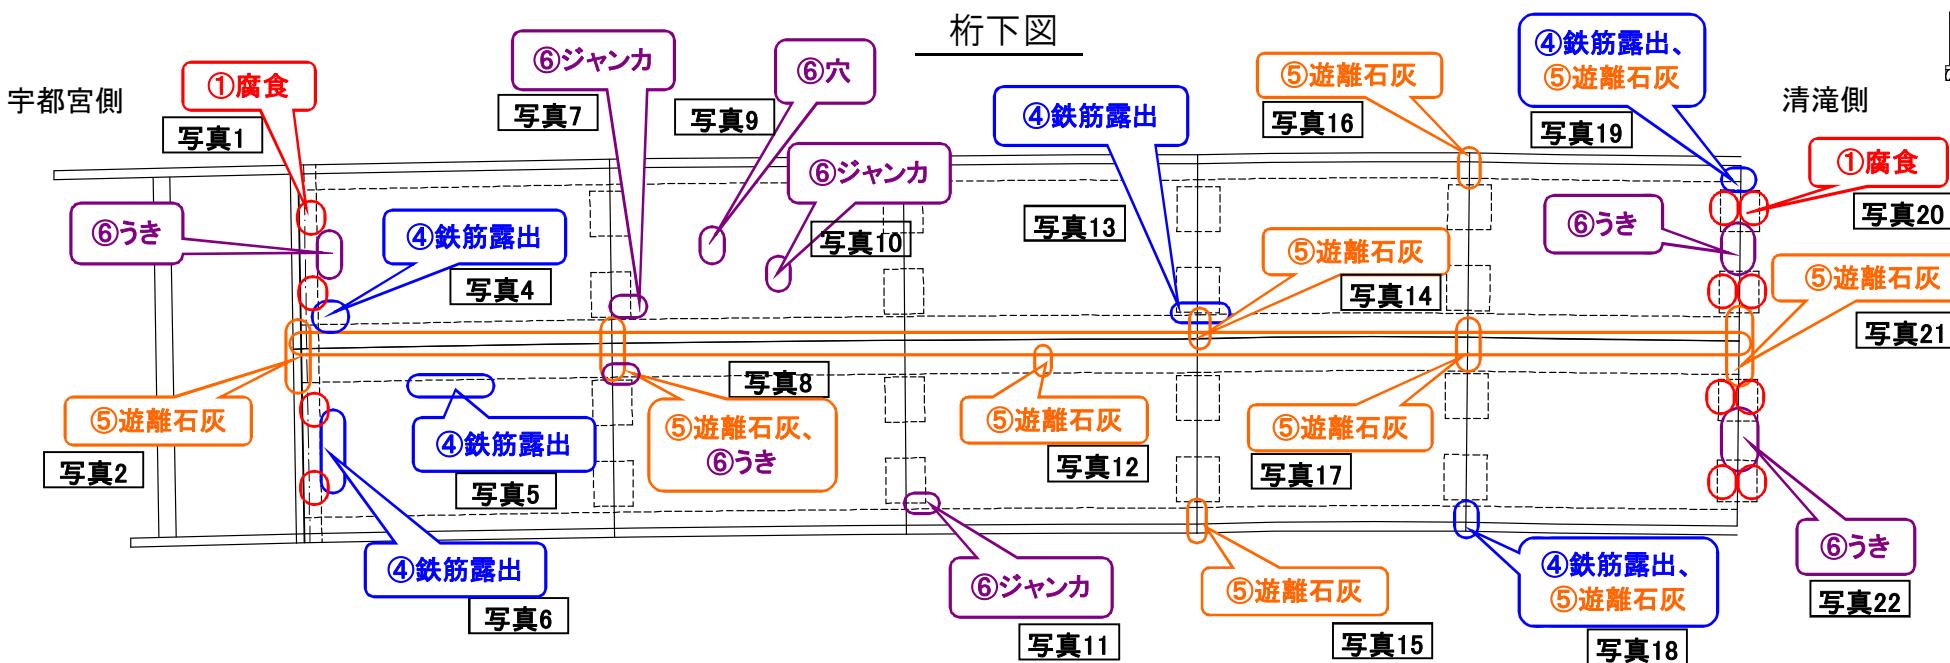
中野高架橋損傷一覧図① (1~5径間、5径間連続RC中空床版橋)

- 【桁】 鉄筋露出、うき（要補修）
- 【床版】 鉄筋露出、中央分離帯より漏水（要補修）
- 【支承】 腐食（要補修）
- 【橋面】 舗装ひび割れ、縁石破損（要補修）
- 【伸縮装置】 腐食、目地部に穴（要補修）

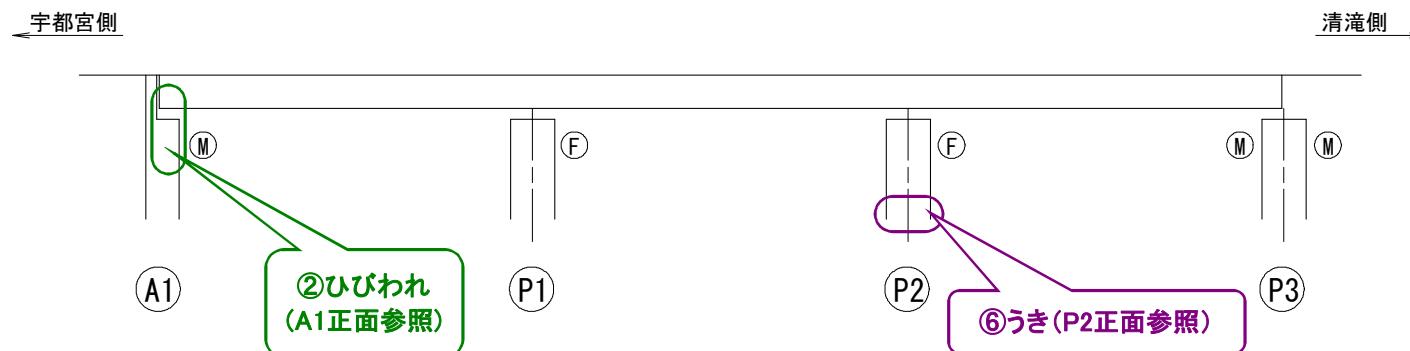
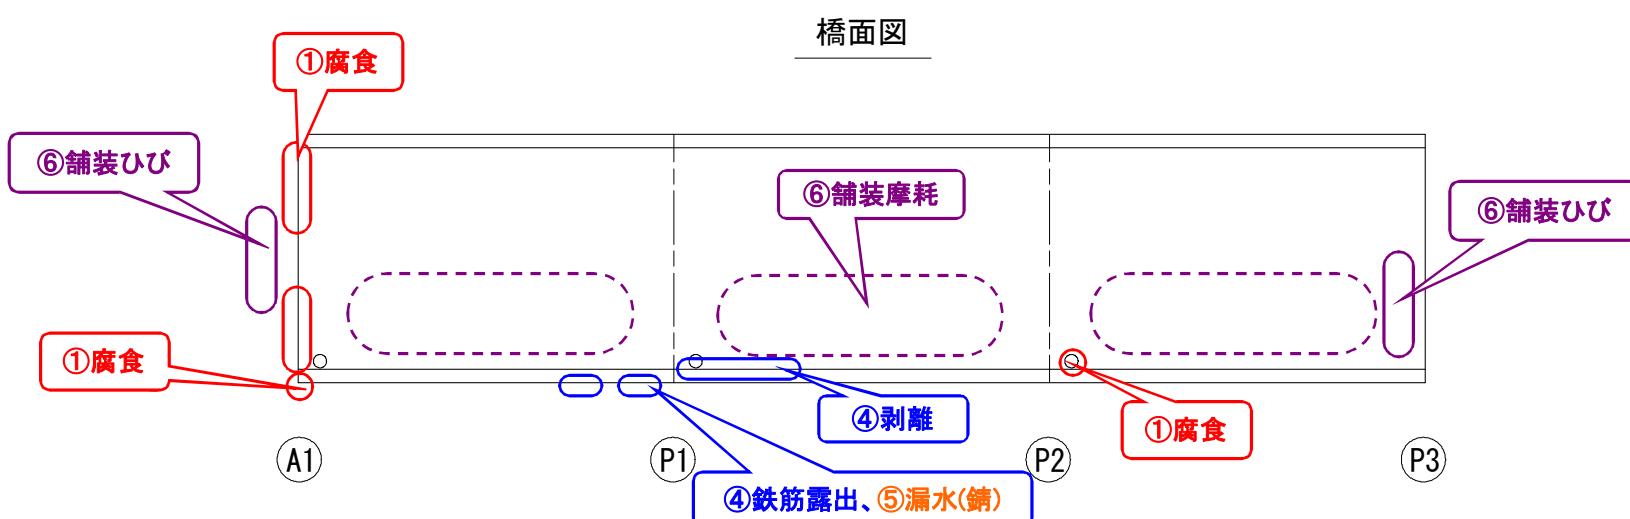
安良沢大谷橋損傷一覧図① (1~3径間、3径間連続RC中空床版橋)

- 【桁】 鉄筋露出（要補修）
- 【床版】 鉄筋露出（要補修）
- 【支承】 腐食、台座剥離（要補修）
- 【橋面】 製装ひび割れ、縁石破損（要補修）
- 【伸縮装置】 腐食（要補修）
