參 考 資 料

① 山王橋 (さんのうばし)

施設名：日光宇都宮道路 山王橋
 橋種：PC単純T桁
 橋長：14.73m (支間：14.09m)
 幅員：20.0m (車道部幅員 2@7.0 = 14.0m)
 竣工：1975年 (築37年)
 交通量：23,687台／日 (H25)

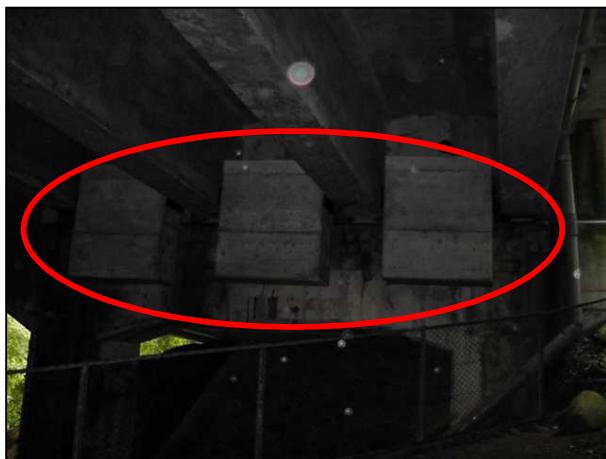
落橋防止装置の設置

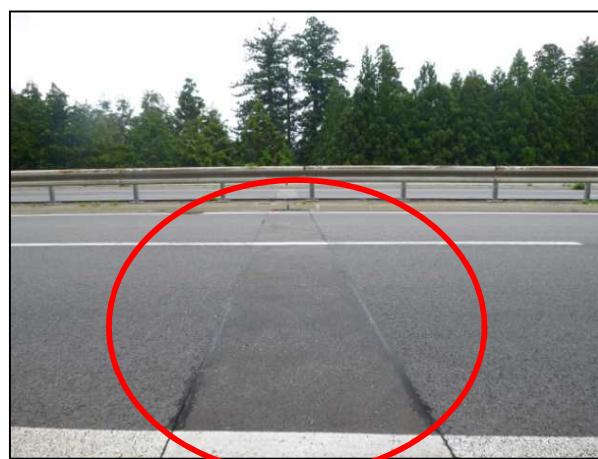
伸縮装置の取替

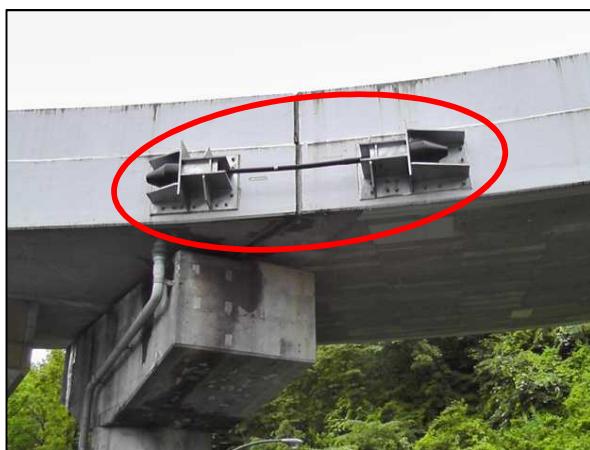
落橋防止装置の設置

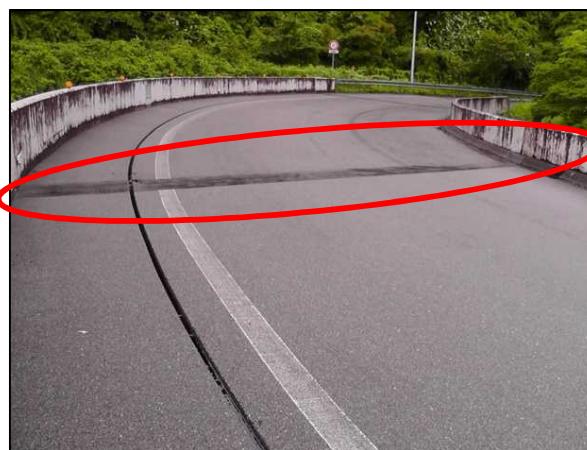
伸縮装置の取替
